## PRESUPUESTOS PARTICIPATIVOS 2022

TÍTULO: MEJORAS EN FRONTÓN VIEJO

## **PROPUESTA: MEJORAS EN FRONTÓN VIEJO**

La presente propuesta de intervención dentro de los PRESUPUESTOS PARTICIPATIVOS DEL AYUNTAMIENTO DE VIANA en el año 2022, tiene como objeto una intervención de **mejora y restauración del FRONTÓN VIEJO**.

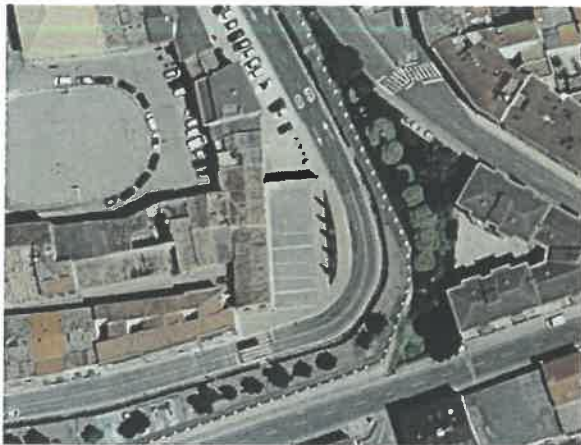
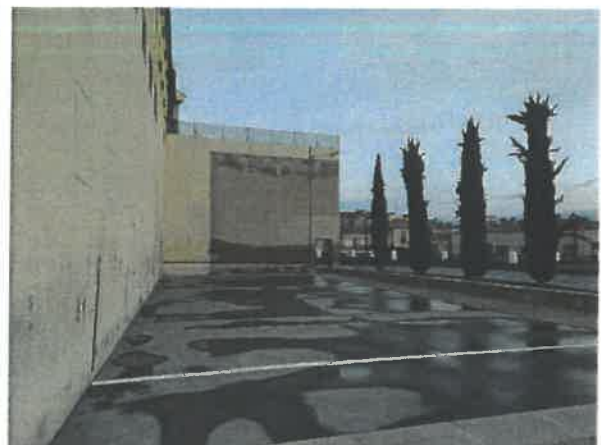
Dicho frontón, se localiza anexo al recinto que conforma el Casco Histórico de Viana, y por su ubicación y disposición de libre acceso, constituye uno de los espacios urbanos del municipio con mayor aceptación y uso por parte de los vecinos.

Ocupa la parcela catastral 815, polígono 6, con una superficie de 481,09 m<sup>2</sup>, según datos de catastro.
